## **Innovative Bekämpfungsmaßnahme gegen den Gewöhnlichen Nagekäfer mit CO<sub>2</sub> am Chorgestühl der Klosterkirche in Osek / Tschechische Republik**

Dipl.-Ing. (FH) Reiner Klopfer; Sachverständiger für Holzschutz

Deutsches Zentrum für Handwerk und Denkmalpflege  
Propstei Johannesberg, Fulda e.V.  
36041 Fulda

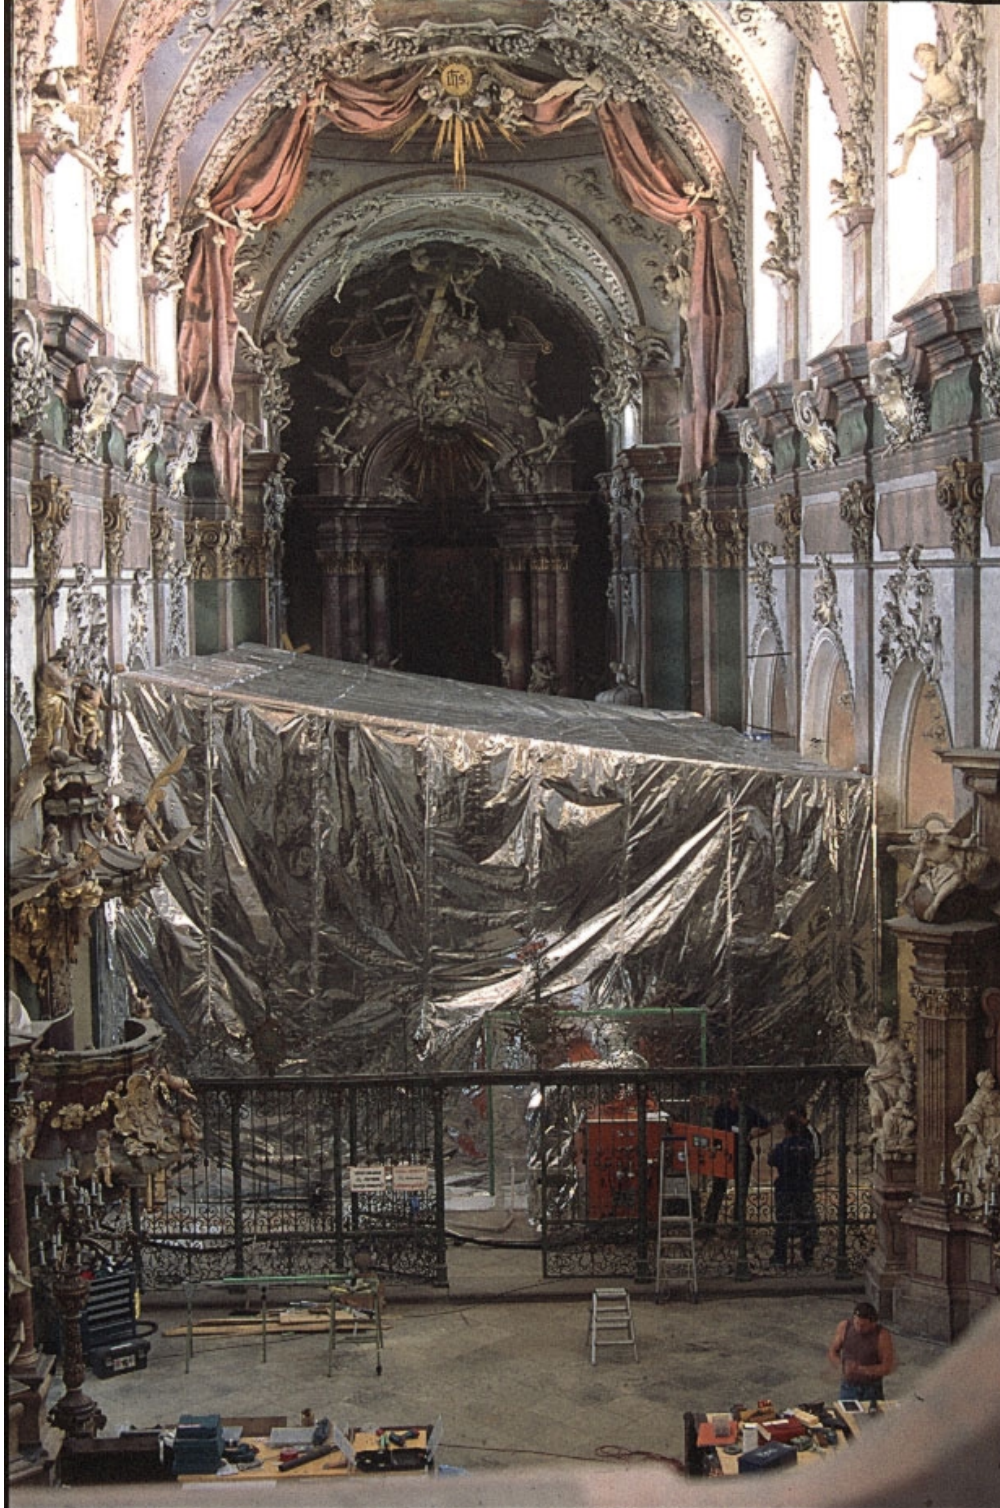
**Abb. 4: Gesamtansicht des Begasungszeltes.**

Über dem nördlichen und südlichen Chorgestühl wurden verschieden hohe hölzerne Rahmen aufgestellt, zwischen denen Teleskopstangen das pultförmige Traggerüst des Begasungszeltes bildeten. Das gesamte Chorgestühl wurde inklusive dem zwischen nördlichem und südlichem Teil bestehenden Zwischenraum in eine gasdichte Hülle eingepackt. Die einzelnen Folienbahnen wurden untereinander doppelt verschweißt, die Stöße mit Gewebiband armiert und zusätzlich mit einem gasdichten Aluminiumklebeband versiegelt.

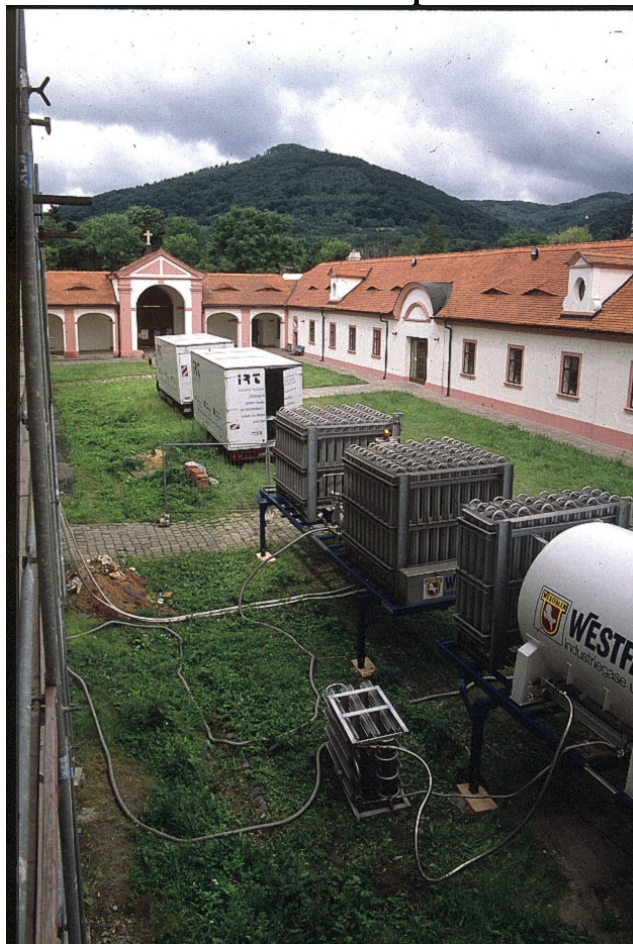
**Abb. 5: Gastank und Verdampfereinheiten**

Nach Anschluß der Klimaeinheit an das Begasungszelt, Aufstellung des Gastanks und der Verdampfereinheiten, sowie Anschluß von Wasser, Strom und Gas konnte am 24 Juni 1999 mit der Maßnahme begonnen werden. Die Begasung wurde nach einer vorsichtigen Temperaturerhöhung und der Spülphase, bei der zunächst die Atmosphäre im Begasungszelt auf die Gaswerte um ca. 60% CO<sub>2</sub> und ca. 10% O<sub>2</sub> eingestellt wurde, über einen Zeitraum von 22 Tagen durchgeführt. Um die Unversehrtheit des Kulturobjektes zu sichern war die Einhaltung gleichbleibender Feuchtigkeitswerte im Begasungszelt sicherzustellen. Das verwendete flüssige CO<sub>2</sub> kommt nach dem Durchlauf durch die Verdampfereinheiten sehr trocken und kalt in dem zu begasenden Raum an. Ohne Gegenmaßnahmen (Befeuchtung, Heizung) würde dies zu einem drastischen Abfall der relativen Luftfeuchtigkeit und damit zu einem Absinken der Holzfeuchte führen. Schwundrisse und Schädigungen an
